**Jednym z najbardziej charakterystycznych elementów przestrzeni Arkad Kubickiego jest wyjątkowa drewniana podłoga. O zastosowanym przy jej realizacji typie nawierzchni opowiada mgr. inż. Jarosław Majewski.**

### **Kostka dębowa w Arkadach Kubickiego**

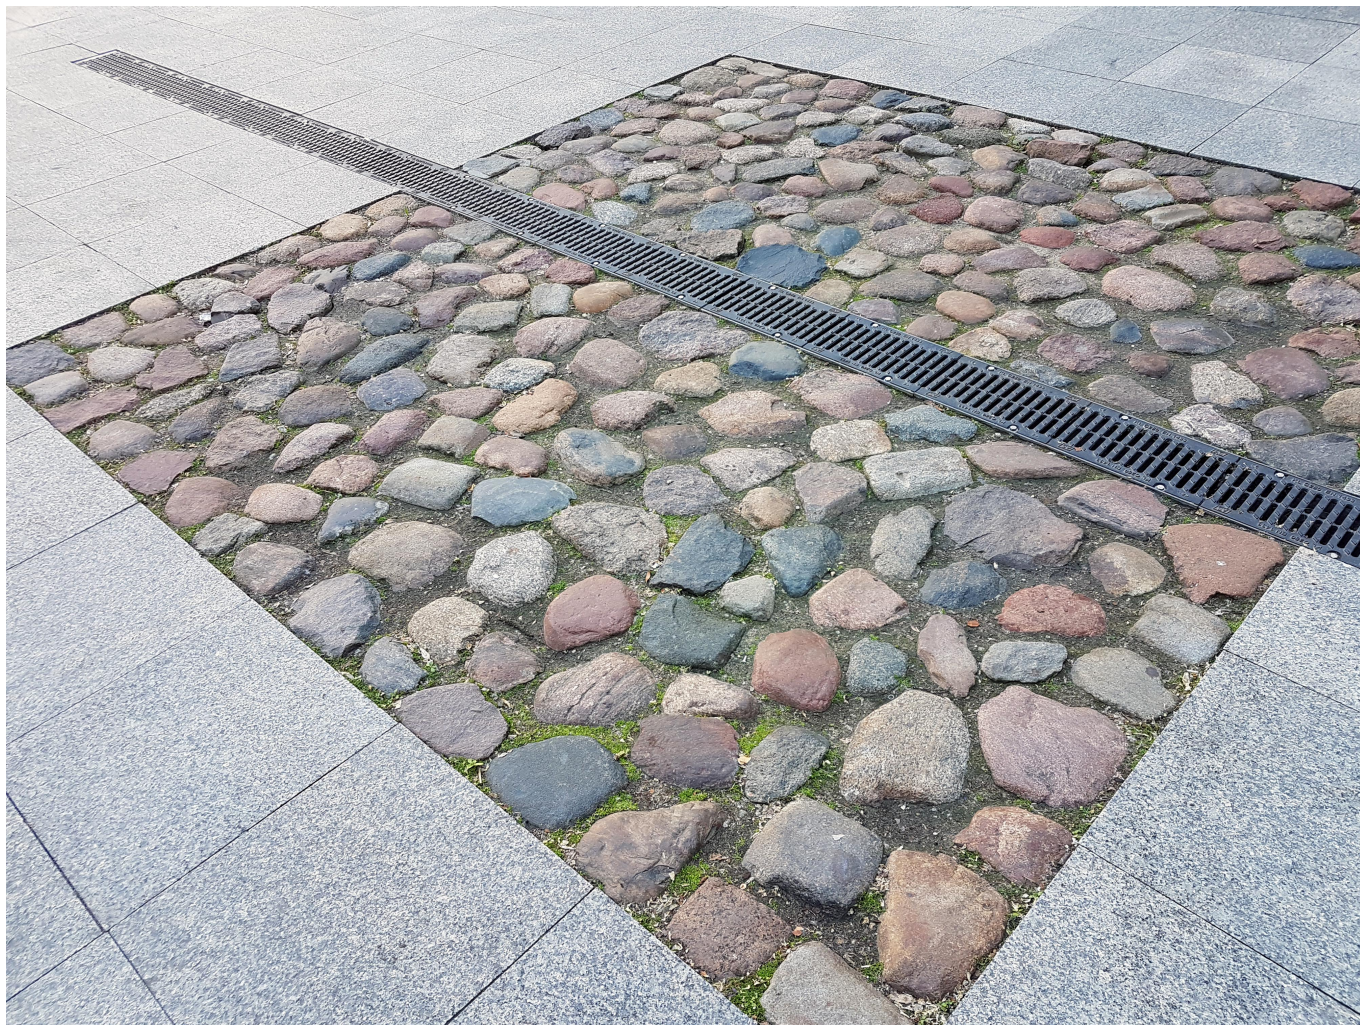
Zachowany wycinek dawnej nawierzchni

unoszą się na powierzchnię wody. Do 1930 usunięto drewniane kostki i zastąpiono kamiennymi. Uchowal się niewielki wycinek w bramie jednej z kamienic w Paryżu.
